# INSPECTIEVERSLAG

## RoofCheck Zonnepanelen

| <b>Type dossier</b> | Voorafgaande controle in kader van geplande zonnepanelen |
| <b>Korte omschrijving</b> | Visuele controle van hellend en plat dakdeel, uitgevoerd in kader van de geplande plaatsing van zonnepanelen. Binnenzijde niet geïnspecteerd (volledig afgewerkt, geen toegang). |

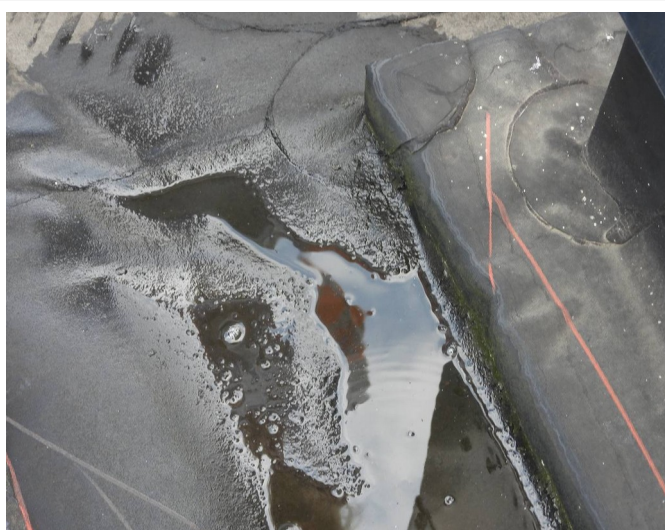
| <b>Vaststelling</b> | De EPDM-dakbedekking is rond beide schouwen in slechte staat. Er zijn reeds waterinfiltraties zichtbaar. De onderliggende isolatie (vermoedelijk PIR/PUR-platen) voelt plaatselijk inverteerd aan bij controle vanaf de buitenzijde en is vermoedelijk aangetast. |
| <b>Waarom belangrijk?</b> | Schouwaansluitingen zijn van nature gevoelige zones voor waterinfiltratie. Een reeds aangetaste isolatie vermindert de isolatiewaarde en kan bij bijkomende belasting (zoals montage van zonnepanelen of onderhoud) verder verzakken of doorbuigen. |

**Stilstaand water in scheur EPDM**

| <b>Advies</b> | Gerichte herstelling van de EPDM en aansluiting rond beide schouwen door een dakwerker. Nazicht en, indien nodig, vervanging van de aangetaste isolatie onder deze zones vóór verdere werken. |

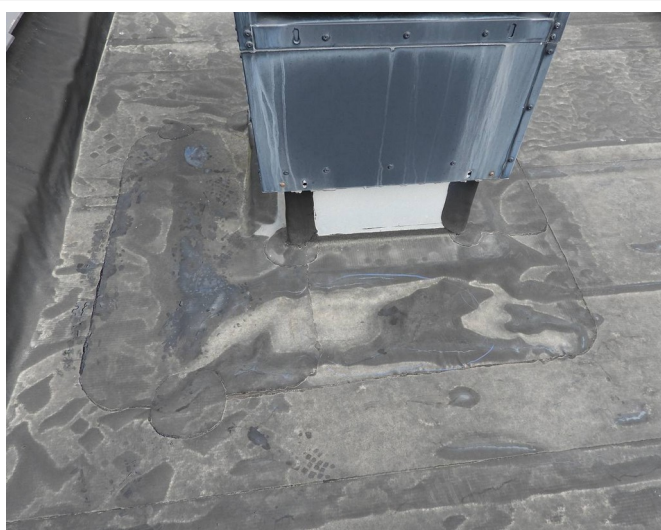
**Ingedrukte zone EPDM bij schouwvoet**

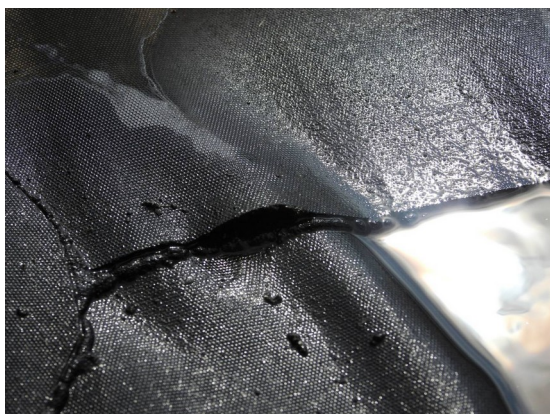
| <b>Vaststelling</b> | De lengtenaden van de EPDM-dakbedekking zijn nog in goede staat, maar aan de hoeken van het dakvlak komen op verschillende plaatsen naden los. |
| <b>Waarom belangrijk?</b> | Hoeken zijn van nature kwetsbare punten in een EPDM-dakbedekking, met verhoogde kans op waterinfiltratie wanneer de naad niet langer volledig aaneensluit. |

Open naad met stilstaand water

| <b>Advies</b> | Losgekomen naden laten heraansluiten/lassen door een EPDM-vakman, bij voorkeur vóór het regenseizoen en vóór de plaatsing van de zonnepanelen. |

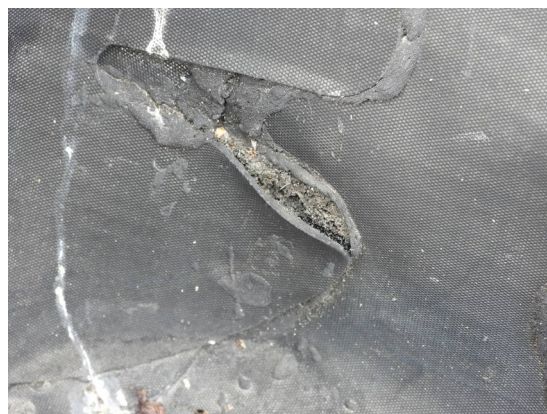
Open naad met vervuiling

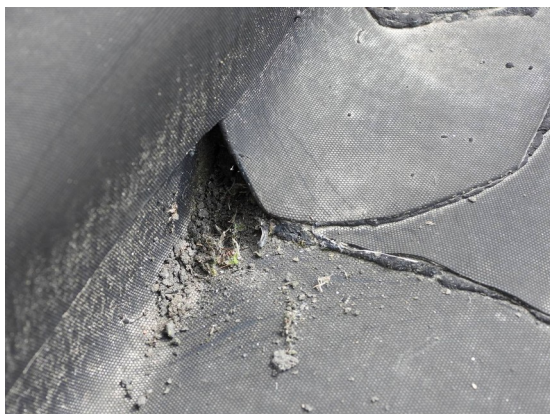
Omgekrulde rand EPDM

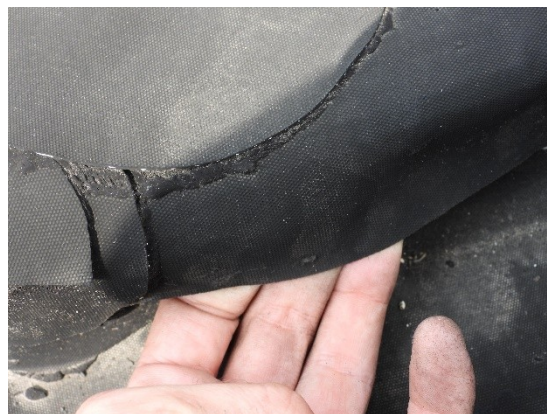
Losse naad manueel opgetild

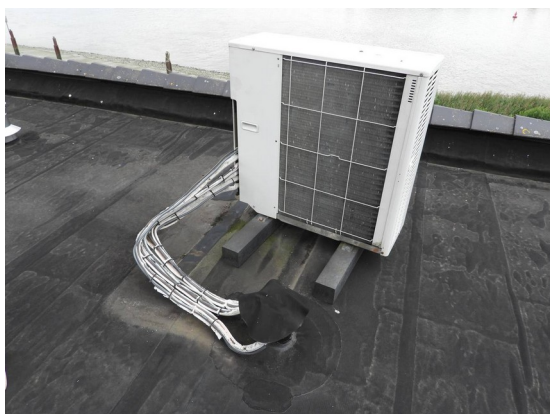
Airco-buitenunit op sokkels

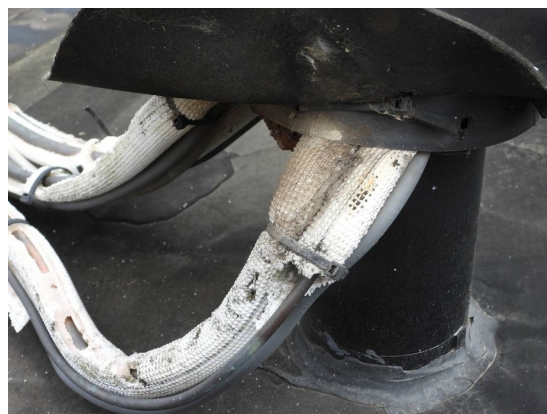
| <b>Vaststelling</b> | De leidingen van de airco komen het gebouw binnen via een verluchtingskap, afgewerkt met een opgelijmde lap EPDM. Dit is geen vakkundige uitvoeringswijze. |
| <b>Waarom belangrijk?</b> | Een opgelijmde lap over een doorvoer biedt geen duurzame waterdichte oplossing en is gevoelig voor loskomen, verharding en scheurvorming, met verhoogd risico op infiltratie. |

Doorvoer leidingen door verluchtingskap

| <b>Advies</b> | Doorvoer laten herwerken met een geschikte, vakkundig aangesloten doorvoeroplossing (bv. speciaal doorvoerstuk of manchet, correct aangesloten op de EPDM). |

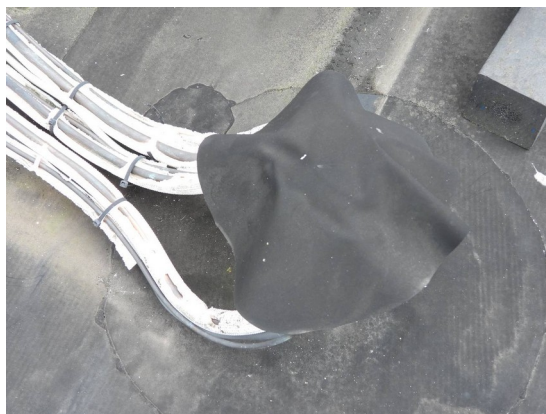
Opgelijmde lap EPDM over de doorvoer

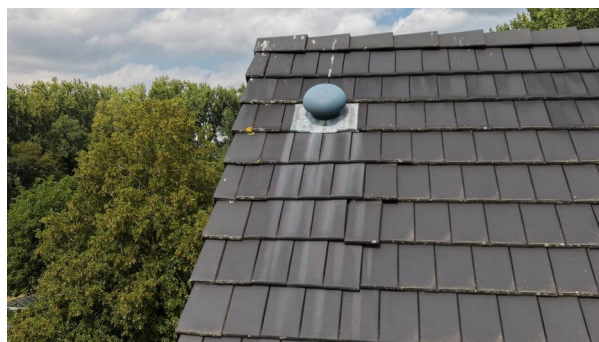
| <b>Vaststelling</b> | Enkele pannen liggen niet meer correct en rusten vermoedelijk niet meer op de panlatten. |
| <b>Waarom belangrijk?</b> | Losliggende of verschoven pannen verhogen plaatselijk het risico op waterinfiltratie en kunnen bij wind verder verschuiven of loskomen. Dit onderdeel bevindt zich buiten de zone waar de zonnepanelen gepland zijn en vormt dus geen belemmering voor die plaatsing. |

**Verschoven pan uit lijn**

| <b>Advies</b> | Pannen laten herplaatsen door een dakwerker. Eenvoudige en snel uit te voeren herstelling, los van de planning voor de zonnepanelen. |

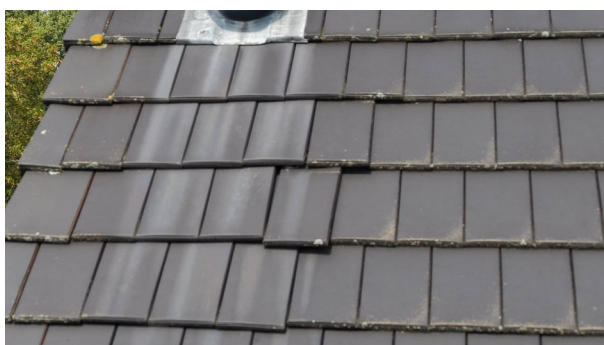
**Losliggende/verschoven pannen**

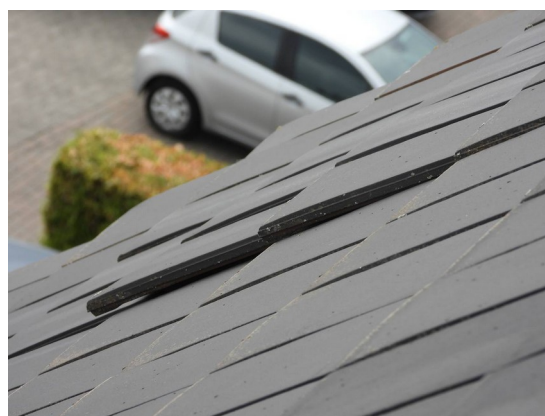
**Overzicht dakvlak met verschuiving**

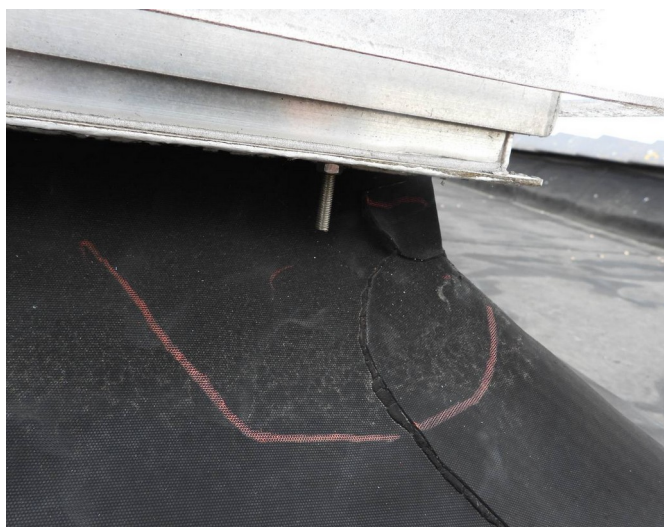
| <b>Vaststelling</b> | De opstanden rond de dakkoepels zijn niet hoog genoeg opgetrokken. |
| <b>Waarom belangrijk?</b> | Een te lage opstand verhoogt het risico op waterinfiltratie bij hevige regen of waterophoping, zeker in combinatie met de vastgestelde blaasvorming en de bijkomende aandachtspunten op dit dakvlak. |

**Lage opstand bij dakkoepel**

| <b>Advies</b> | Opstanden laten optrekken tot de vereiste hoogte, bij voorkeur in combinatie met de overige herstellingen aan de EPDM. |

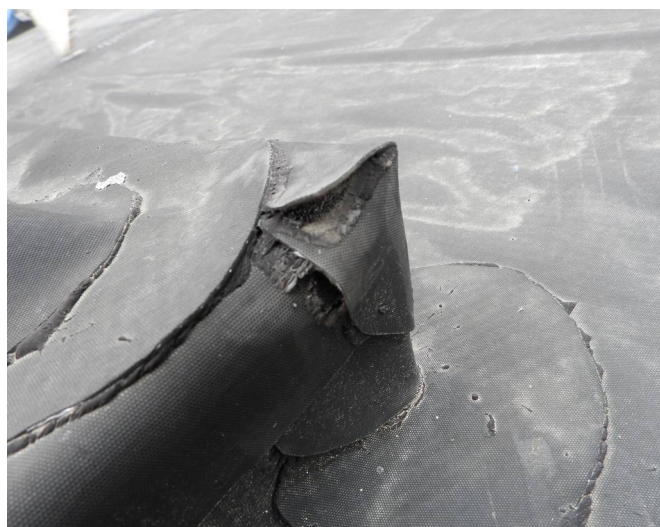
**Scheur in EPDM bij opstand**

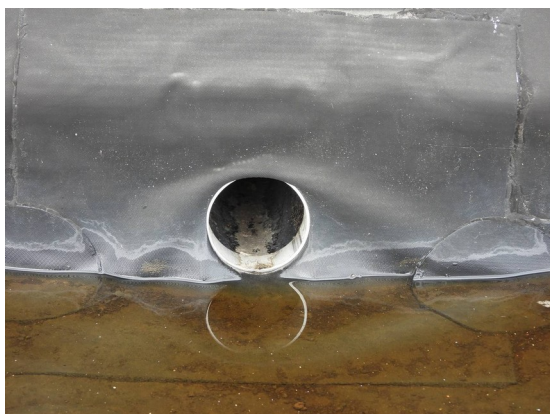
| <b>Vaststelling</b> | De 3 afvoeren op het platte dak zijn niet diep genoeg geplaatst en monden uit op het hellend dak, net boven de aanwezige dakramen. |
| <b>Waarom belangrijk?</b> | Een ondiepe plaatsing kan de waterafvoercapaciteit beperken. De uitmonding boven de dakramen op het hellend dak is bovendien functioneel niet ideaal en kan plaatselijk voor extra waterbelasting rond de dakramen zorgen. |

Waterplas rond afvoerzone

| <b>Advies</b> | Positionering en diepte van de afvoeren laten herbekijken door een dakwerker, met het oog op een meer geschikte uitmonding. |

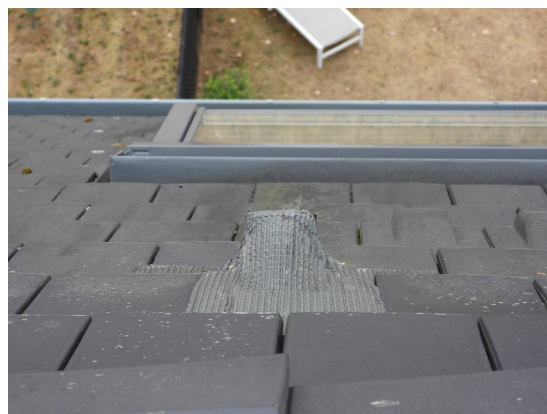
Afvoerpijp boven dakraam

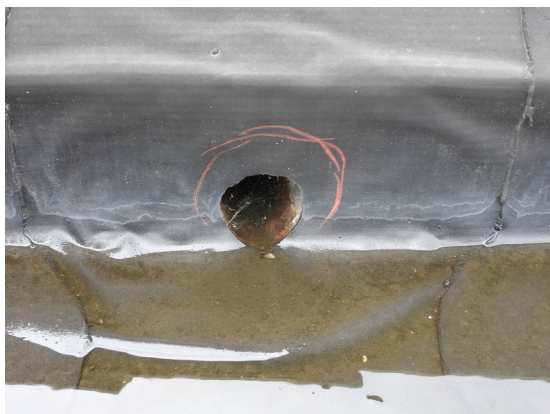
Afvoer met stilstaand water

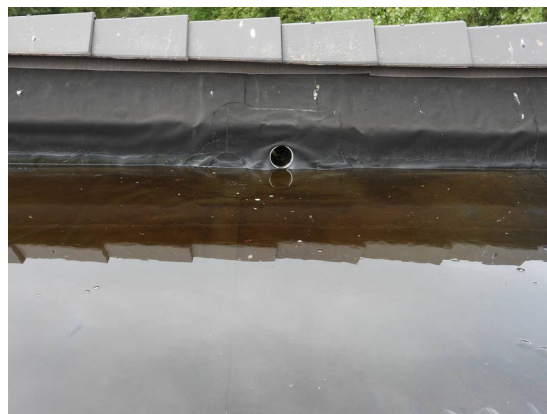
Afvoer boven waterniveau

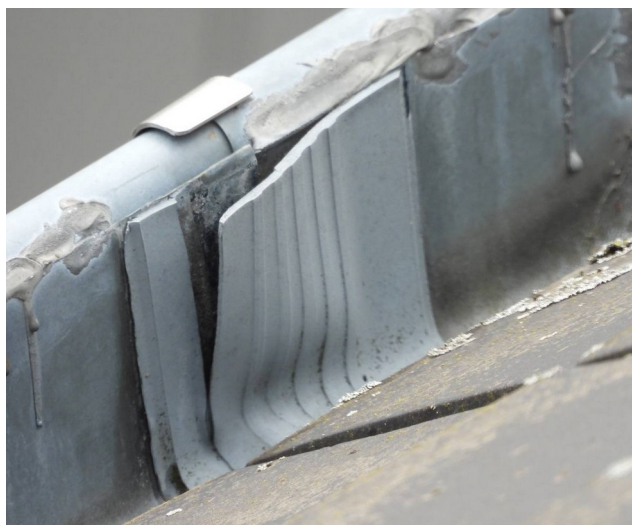
| <b>Vaststelling</b> | In de goot lijkt een uitzetvoeg los te komen. |
| <b>Waarom belangrijk?</b> | Een loskomende uitzetvoeg kan op termijn een lekpunt vormen in de goot. |

**Detail loskomende uitzetvoeg**

| <b>Advies</b> | Uitzetvoeg laten nazien en, indien nodig, herstellen door een dakwerker. |

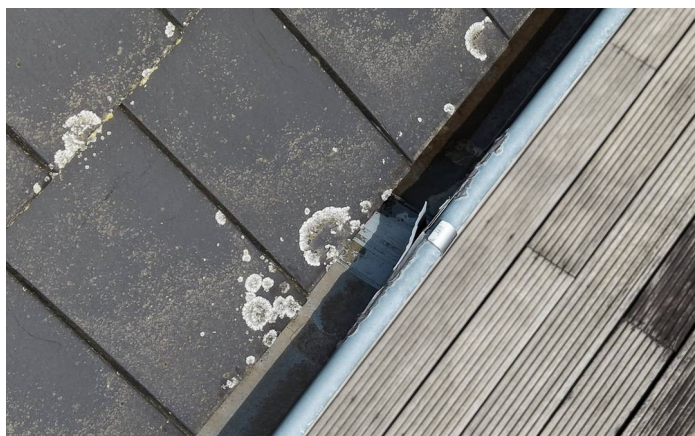
**Overzicht goot met waterophoping**

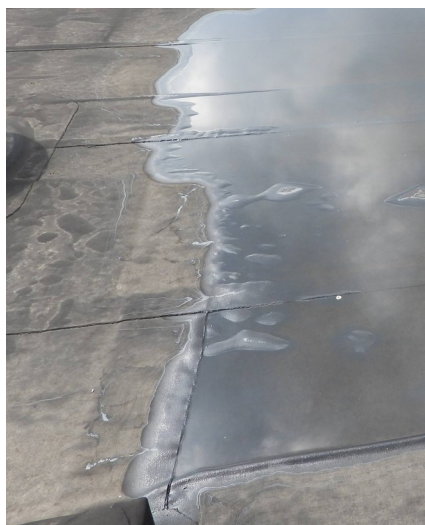
| <b>Vaststelling</b> | Er is een redelijke mate van blaasvorming aanwezig op de EPDM-dakbedekking. |
| <b>Waarom belangrijk?</b> | Op zich is deze blaasvorming niet ernstig, maar ze vormt wel een aandachtspunt bij de plaatsing van zonnepanelen: montagesystemen en ballast oefenen plaatselijk bijkomende druk uit, wat de impact van bestaande blaasvorming kan beïnvloeden. |

**Blaasvorming zichtbaar via wateroppervlak**

| <b>Advies</b> | Geen directe actie vereist. Meenemen als aandachtspunt bij de keuze en positionering van het montagesysteem voor de zonnepanelen. |

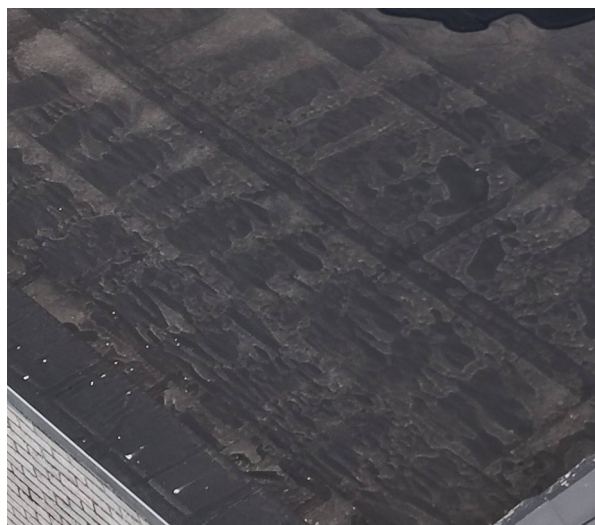
**Verspreide blaasvorming, luchtfoto**

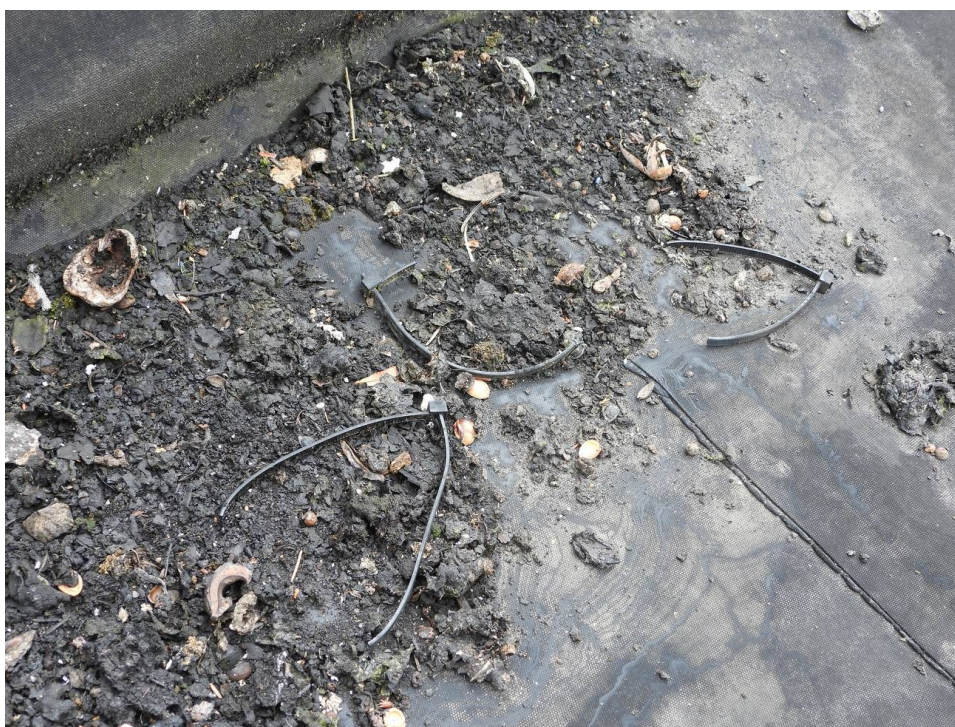
| <b>Vaststelling</b> | Er liggen meerdere losse kabelbinders op het EPDM-oppervlak. Dit is achtergebleven werfafval van eerdere werken (vermoedelijk bevestiging van kabels of leidingen), dat niet is opgeruimd. De overige vervuiling op deze foto (notenresten e.d.) is van natuurlijke oorsprong (vogels) en geen aandachtspunt. |
| <b>Waarom belangrijk?</b> | Losse kabelbinders hebben scherpe uiteinden en gespen die de EPDM-dakbedekking plaatselijk kunnen beschadigen of doorprikken, zeker wanneer ze langere tijd op dezelfde plek blijven liggen of onder ballast/materiaal terechtkomen. |

**Losse kabelbinders op het EPDM**

| <b>Advies</b> | Kabelbinders en ander achtergebleven werfafval verwijderen van het dakoppervlak. Eenvoudige ingreep, geen vakman vereist. |
