# INSPECTIEVERSLAG

## RoofCheck Zonnepanelen

| <b>Type dossier</b> | Voorafgaande controle in kader van geplande zonnepanelen |
| <b>Korte omschrijving</b> | Visuele controle van hellend en plat dakdeel, uitgevoerd in kader van de geplande plaatsing van zonnepanelen. Binnenzijde niet geïnspecteerd (volledig afgewerkt, geen toegang). |

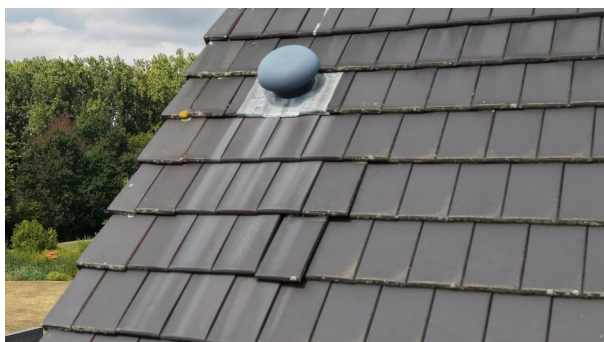
**Correcte pannen naast dakdoorvoer**

| <b>Advies</b> | Pannen laten herplaatsen door een dakwerker. Eenvoudige en snel uit te voeren herstelling, los van de planning voor de zonnepanelen. |
| <b>Prioriteit</b> | <b>Op korte termijn herstellen.</b> |
